百园社区穆楼 地块土壤污染状况调查报告

委托单位：菏泽市和华房地产有限公司

编制单位：山东圆衡检测科技有限公司

2020年7月

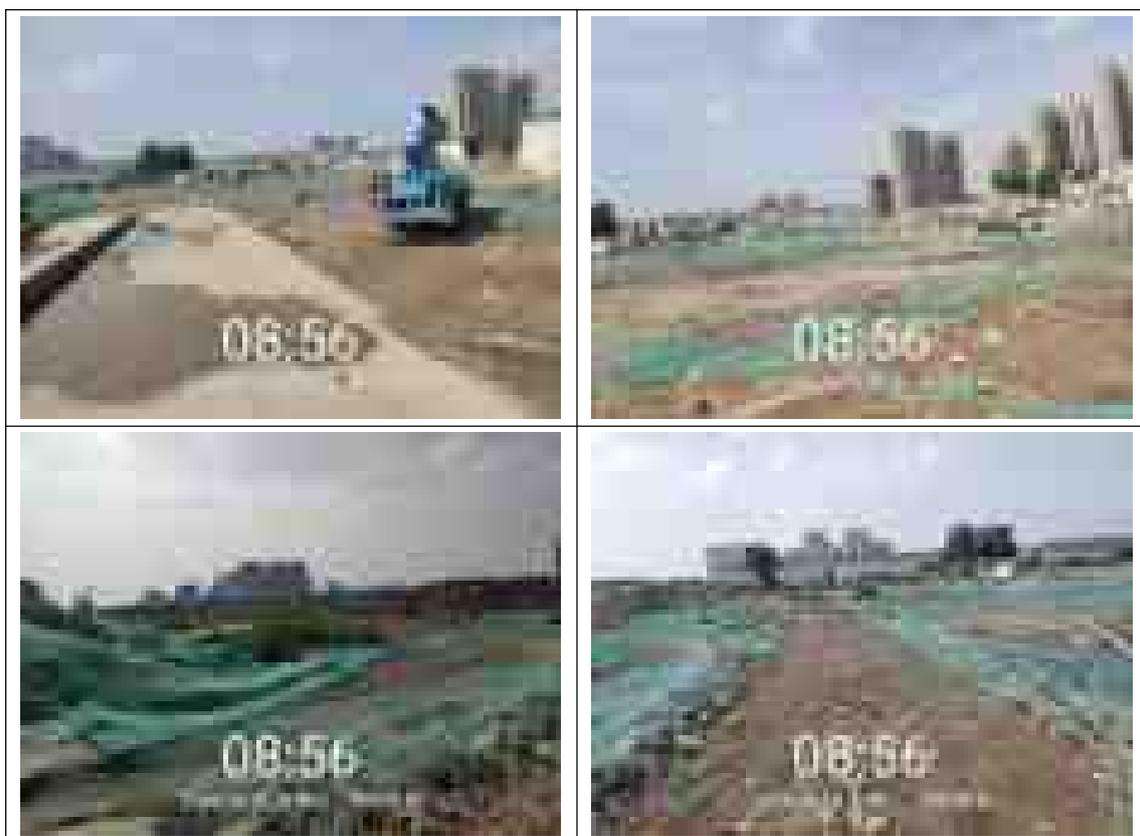
图 3.3-1 项目地块现状图

经现场勘查得知，地块上主要为空地，拆迁后的建筑垃圾以及零散的几户未搬离的居民，地块现状见图 3.3-1。
