# 菏泽市牡丹区国际国花博览园 地块土壤污染状况调查报告

委托单位：菏泽国花文化旅游发展有限公司

2021年10月

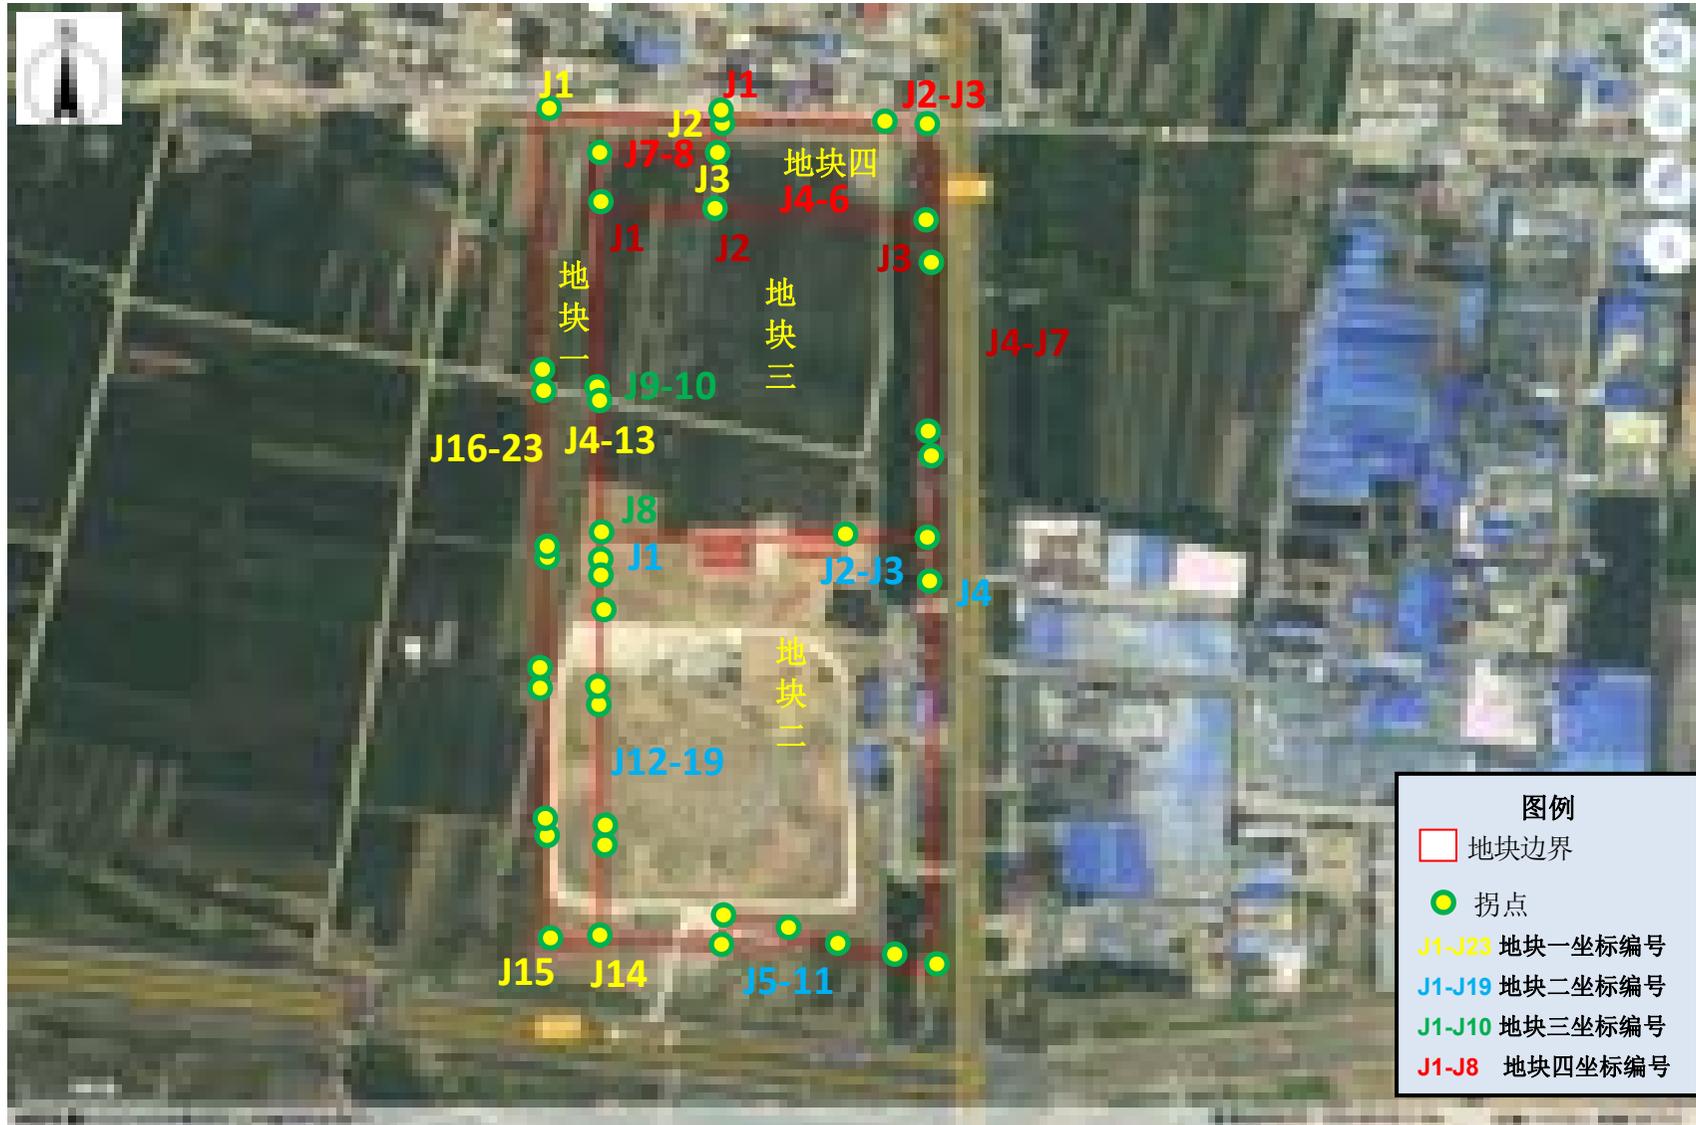
图 2.2-1 项目地块范围图

本次调查地块范围见图 2.2-1，调查地块范围拐点坐标见表 2.2-1。使用坐标系为 2000 国家大地坐标，使用地图为山东天地图，拐点坐标来源为项目地块勘测定界图，详见附件 5。

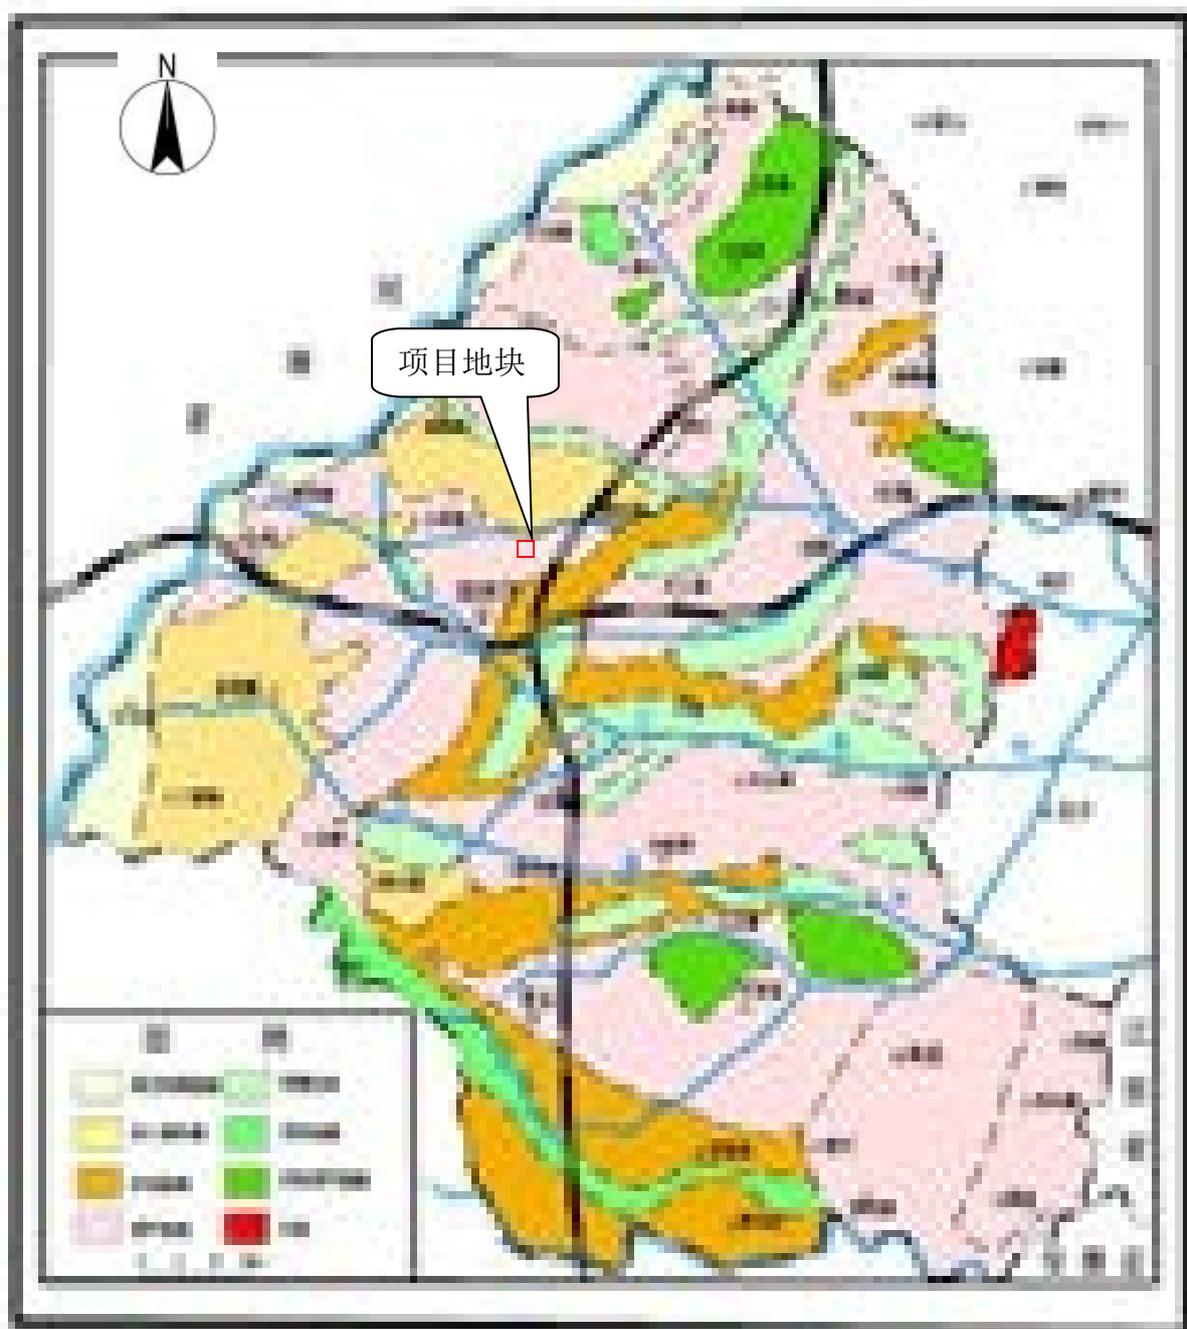
图 3.1-5 调查区域地形图

市地形由北向南呈岗洼相间，东西向呈带状分布。全市地貌分为 8 个类型：河滩高地、沙丘高地、决口扇形地、坡地、浅平洼地、碟形洼地、河槽地、背河槽洼地。项目所处地形平坦开阔，地面标高一般在 50m 左右，地貌成因类型为冲积平原，地貌类型为古河床高地。

本项目所在地海拔约为 50m，区域地形图见图 3.1-5。

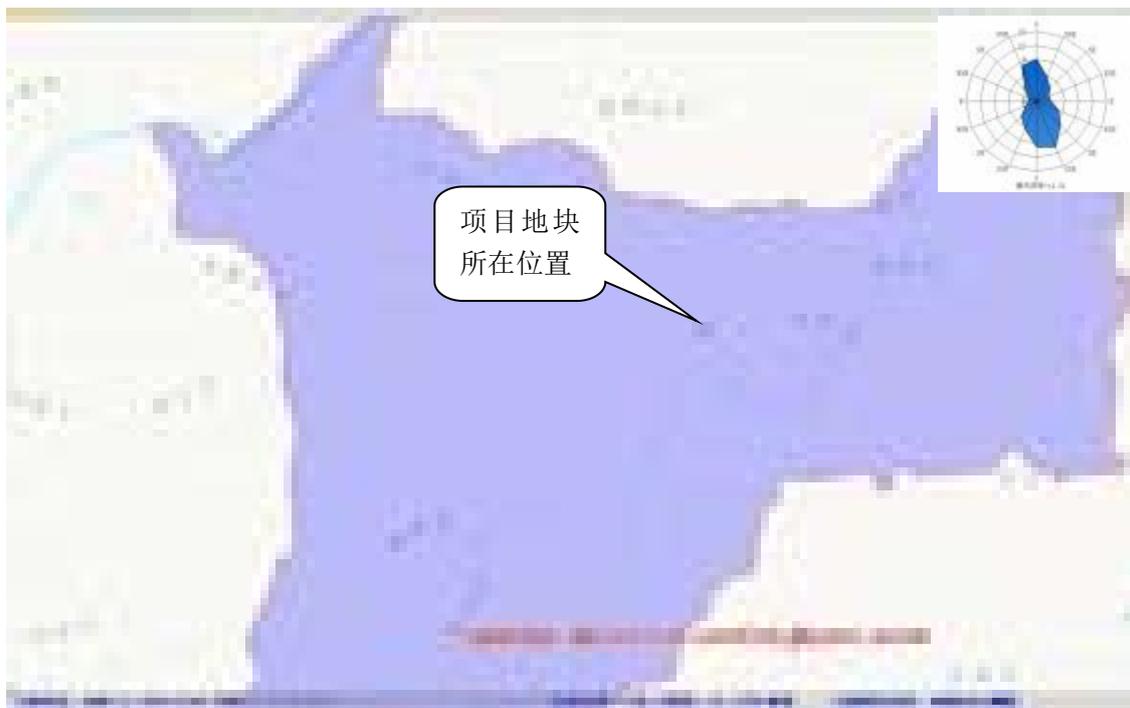
图 3.1-6 牡丹区地表水系分布图

牡丹区地表水系分布图（摘自中国水系专题图）详见图 3.1-6。

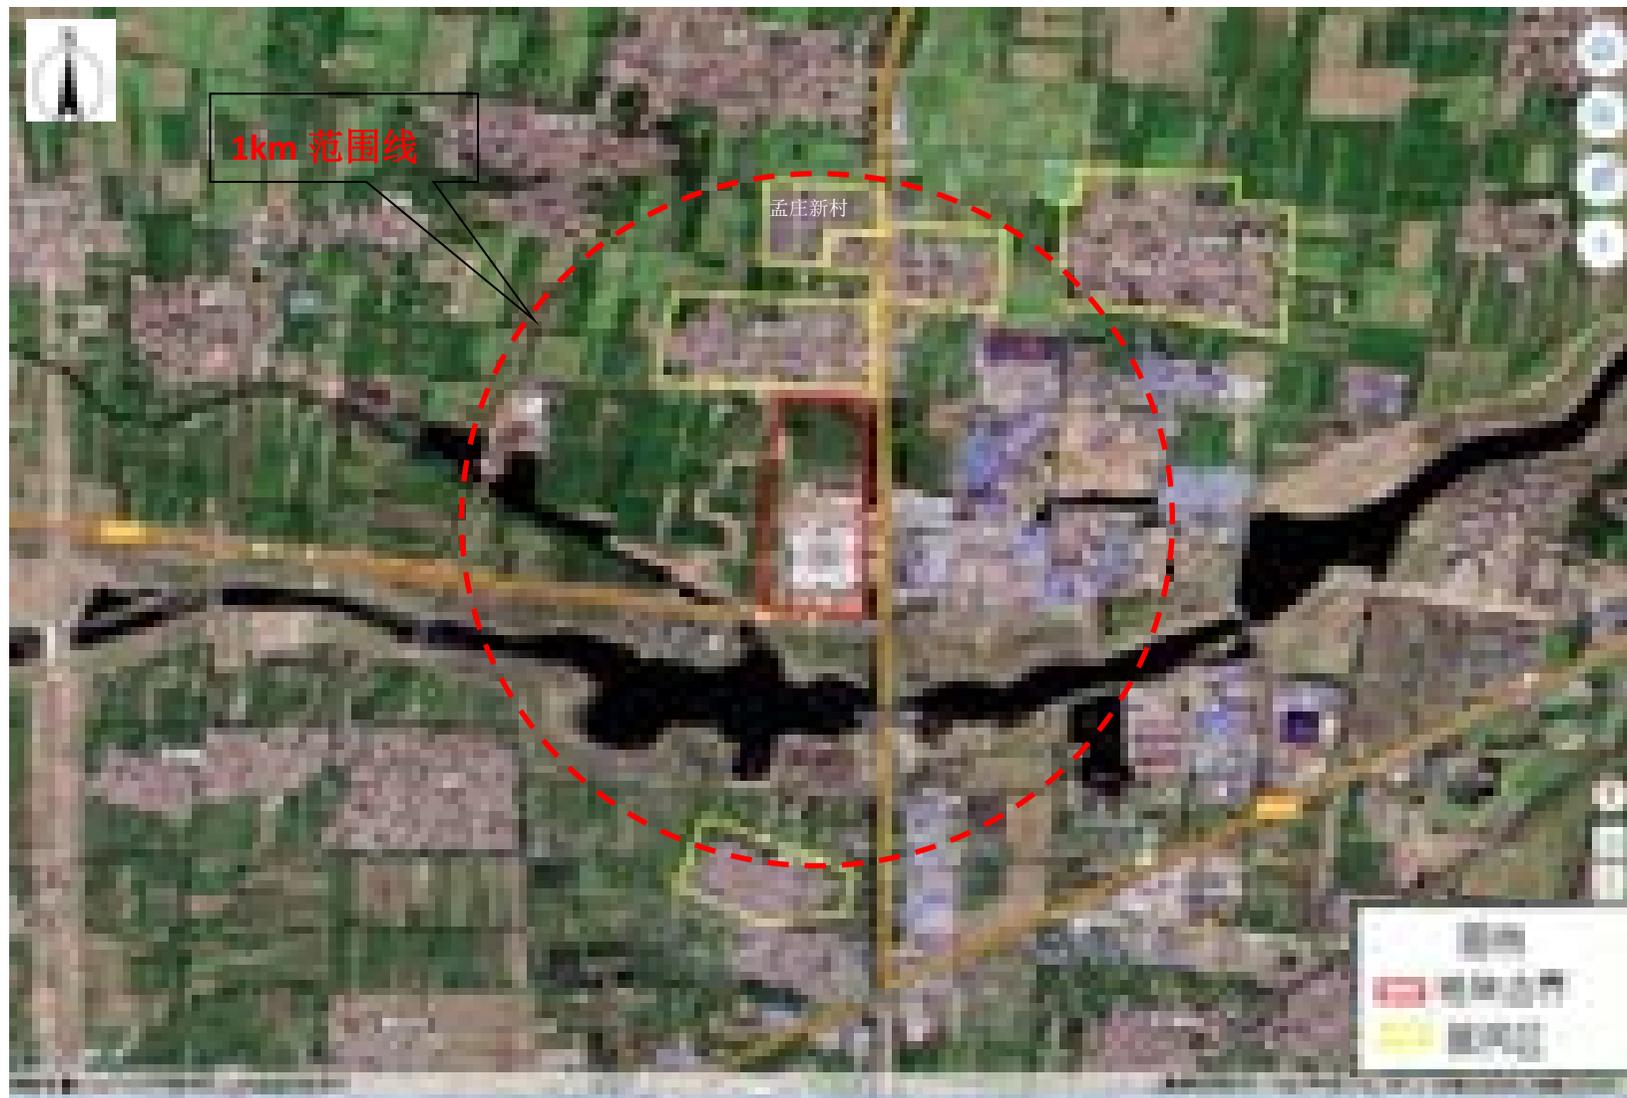
图 3.2-1 调查项目地块周围敏感目标分布图

根据《建设用地土壤污染状况调查技术导则》（HJ 25.1-2019）的要求，经现场实地踏勘得知，项目地块周围没有重点文物和珍稀动植物保护目标，地块周围 1km 范围内主要敏感目标为居民住宅区，项目周围环境敏感目标信息见表 3.2-1，敏感目标位置见图 3.2-1。

4) 报告 28 页，“图 3.2-1 调查项目地块周围敏感目标分布图”中的图例还包括工业企业、学校、商业服务等内容，但在正图中却没有看到。

已修改报告中的图例。详见“图 3.2-1 调查项目地块周围敏感目标分布图”，p30。

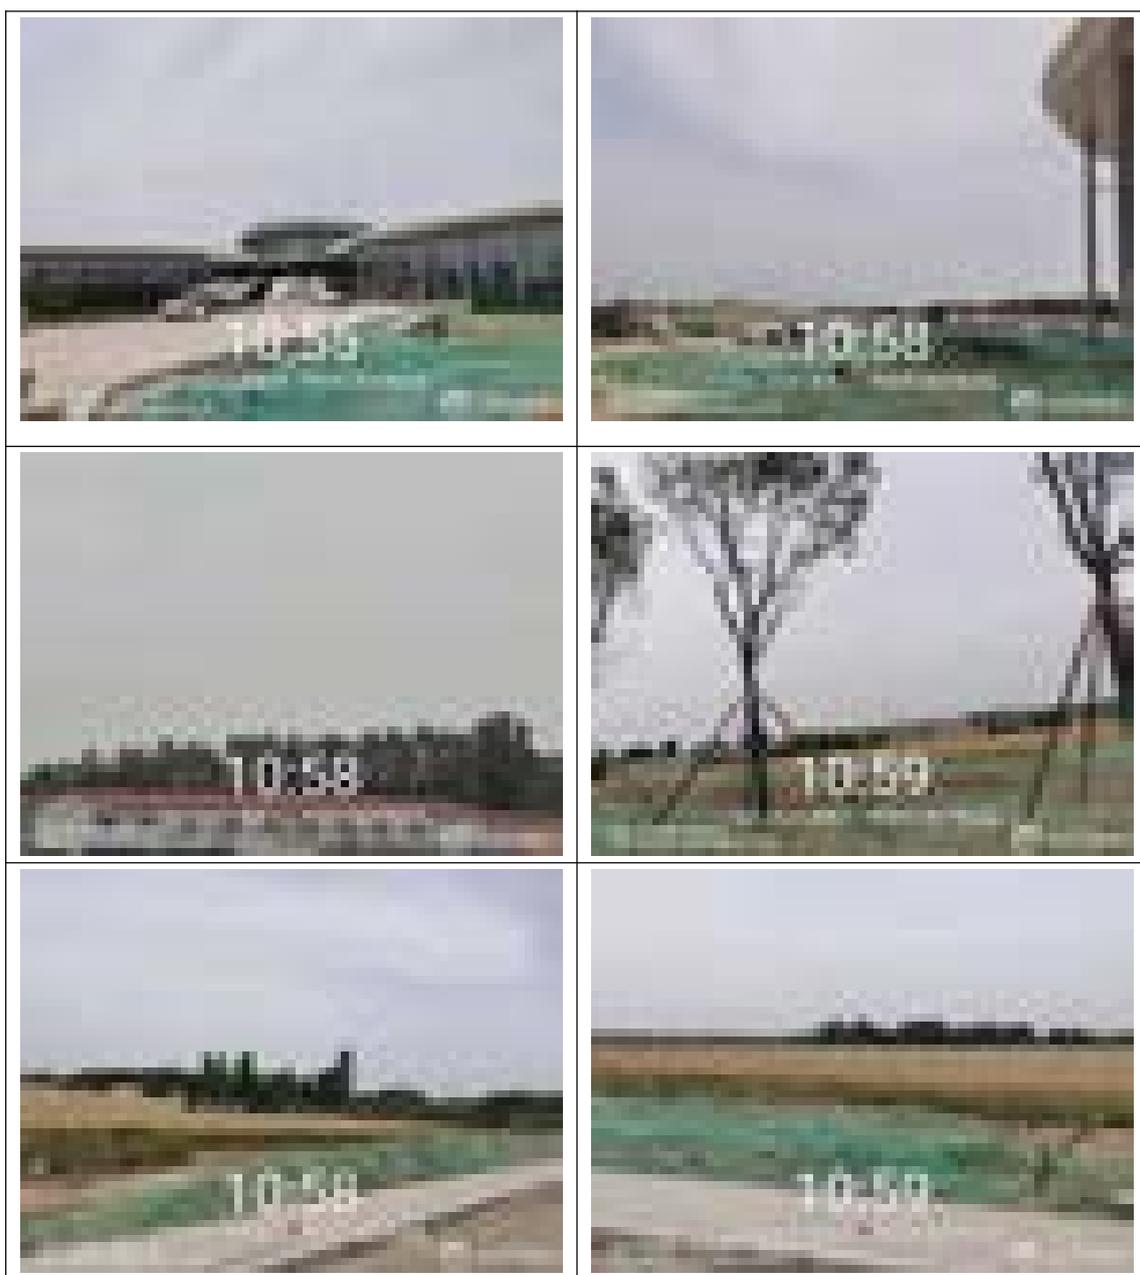
图 3.3-1 项目地块现状图

该项目地块位于牡丹区黄堽镇咎庄村，东临 240 国道，西临咎庄耕地，南临国花大道，北临咎庄村。根据现场勘查可知，地块范围内为农田和正在施工的博览园，农田内主要种植的为果树和小麦，正在施工的博览园主要为工人宿舍、原材料堆场、施工现场等。地块现状见图 3.3-1。

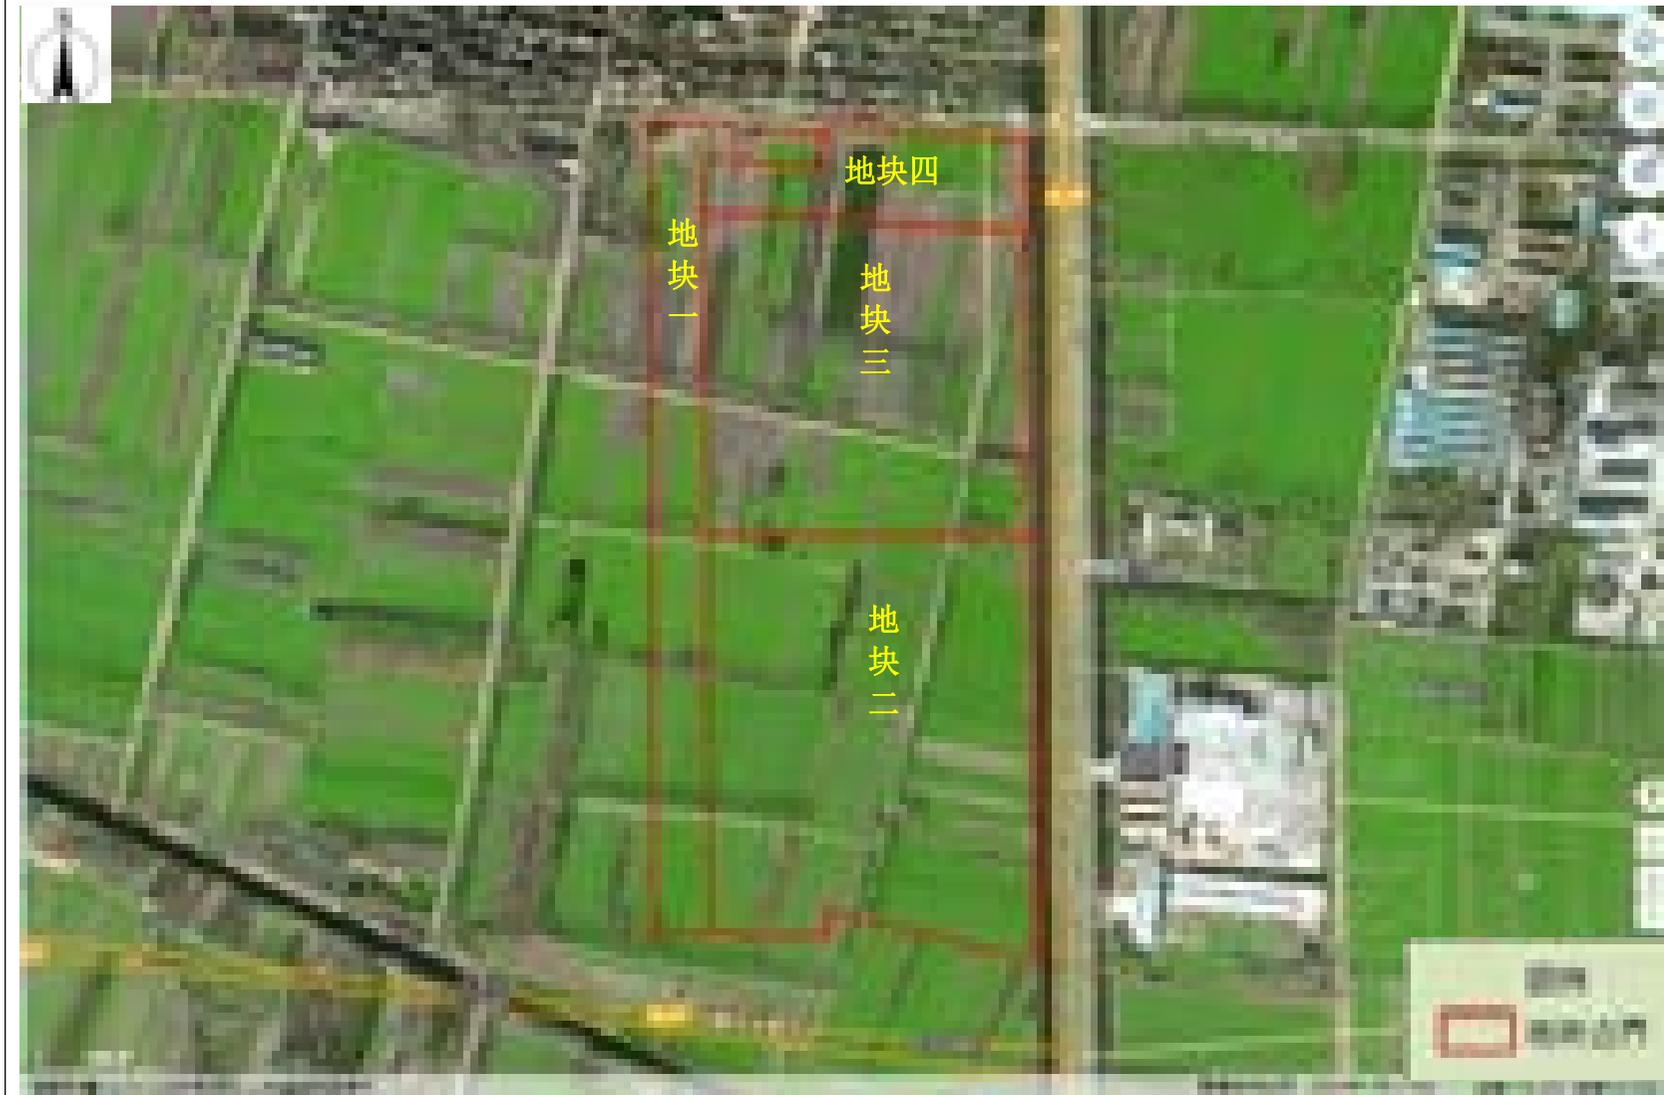
2008 年项目地块历史影像图

2008 年项目地块内为农用地，东临 240 国道，西临昝庄耕地，南临国花大道，北临昝庄村。该项目一共包括四个地块，地块一占地面积 25512.11 m<sup>2</sup>，地块二占地面积 89945 m<sup>2</sup>，地块三占地面积 75304 m<sup>2</sup>，地块四占地面积 12030 m<sup>2</sup>

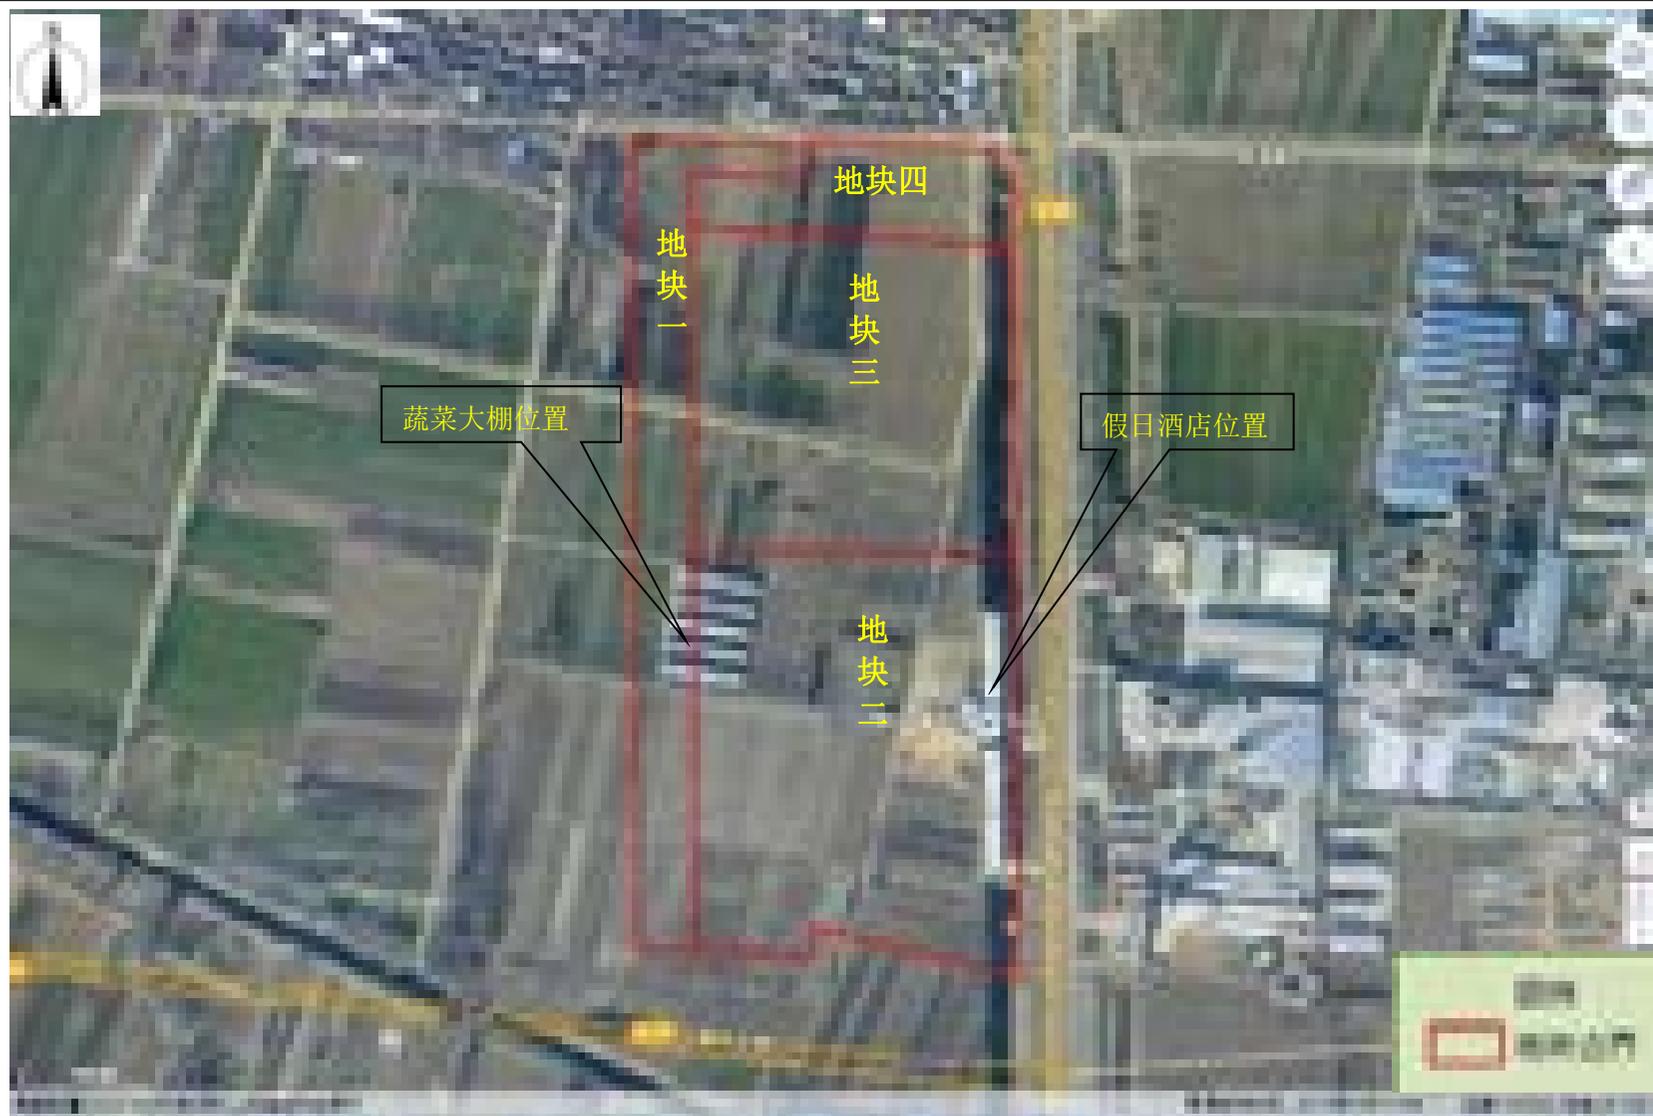
### 2013 年项目地块历史影像图

2013 年与 2012 年相比,地块中间位置新建了蔬菜大棚,地块二范围内新建了假日酒店,无其他明显变化。

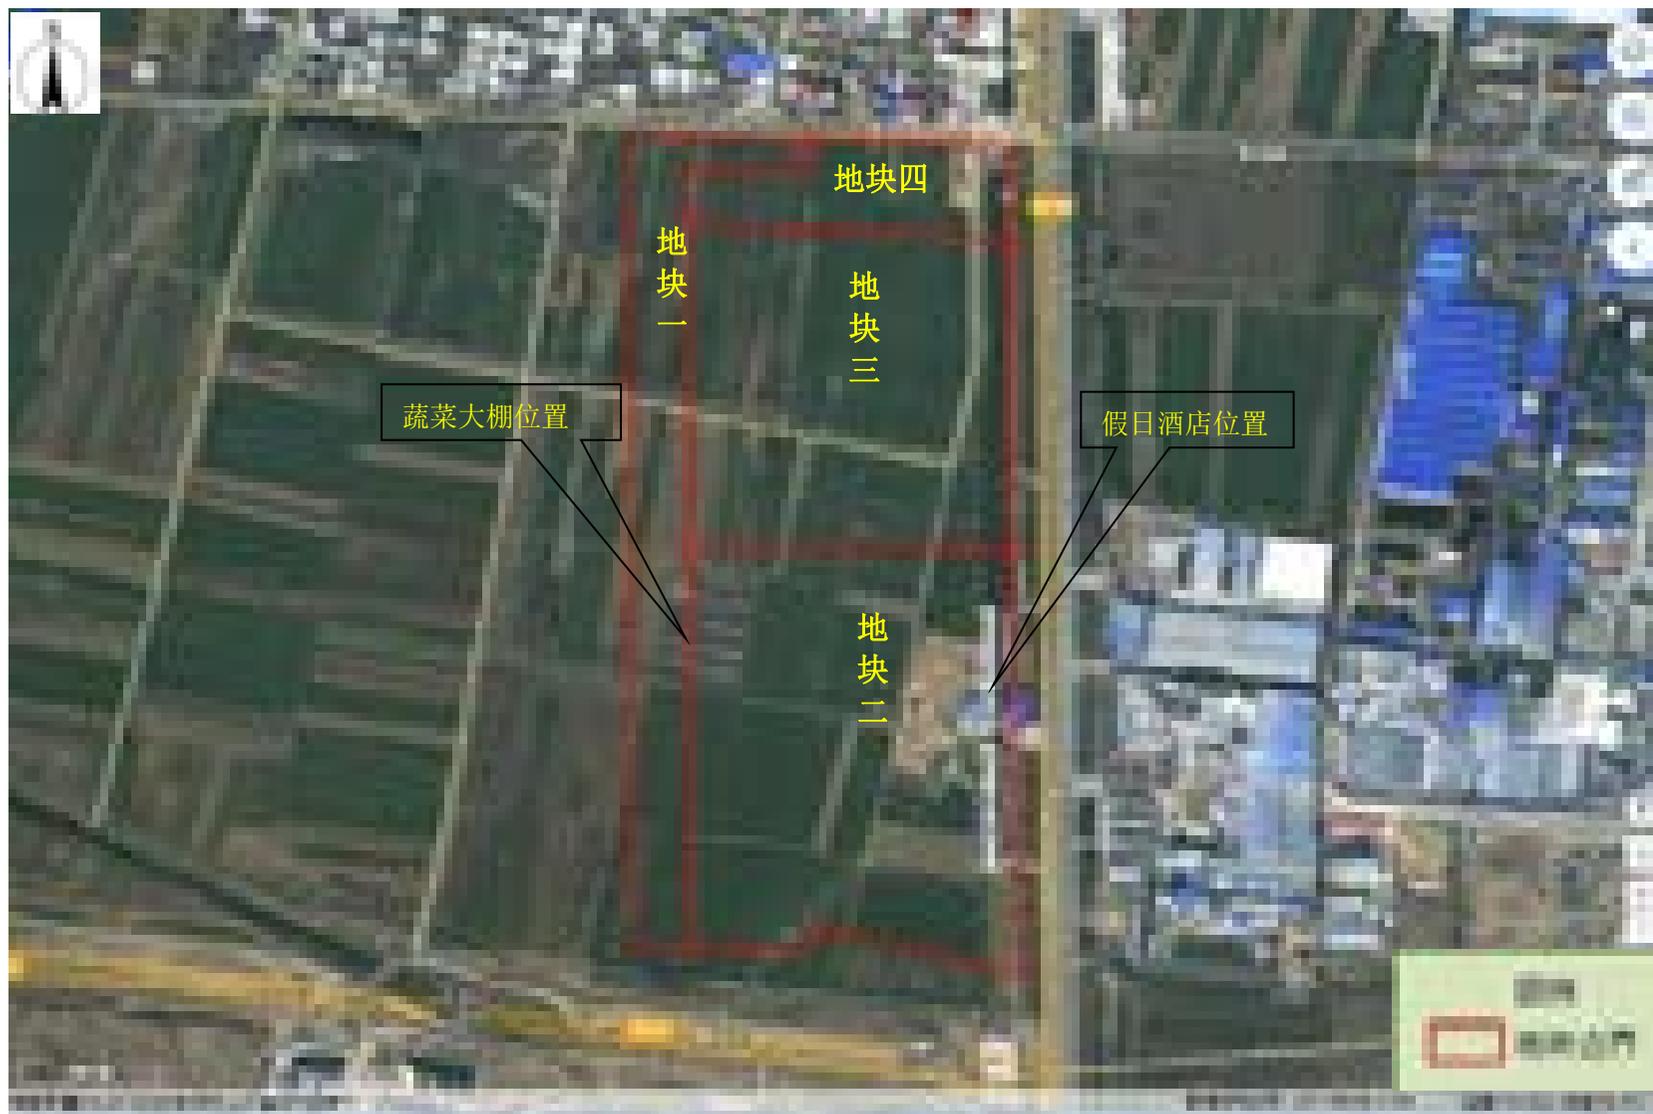
### 2017年项目地块历史影像图

2017年与2015年相比,项目地块中间蔬菜大棚拆除,无其他明显变化。

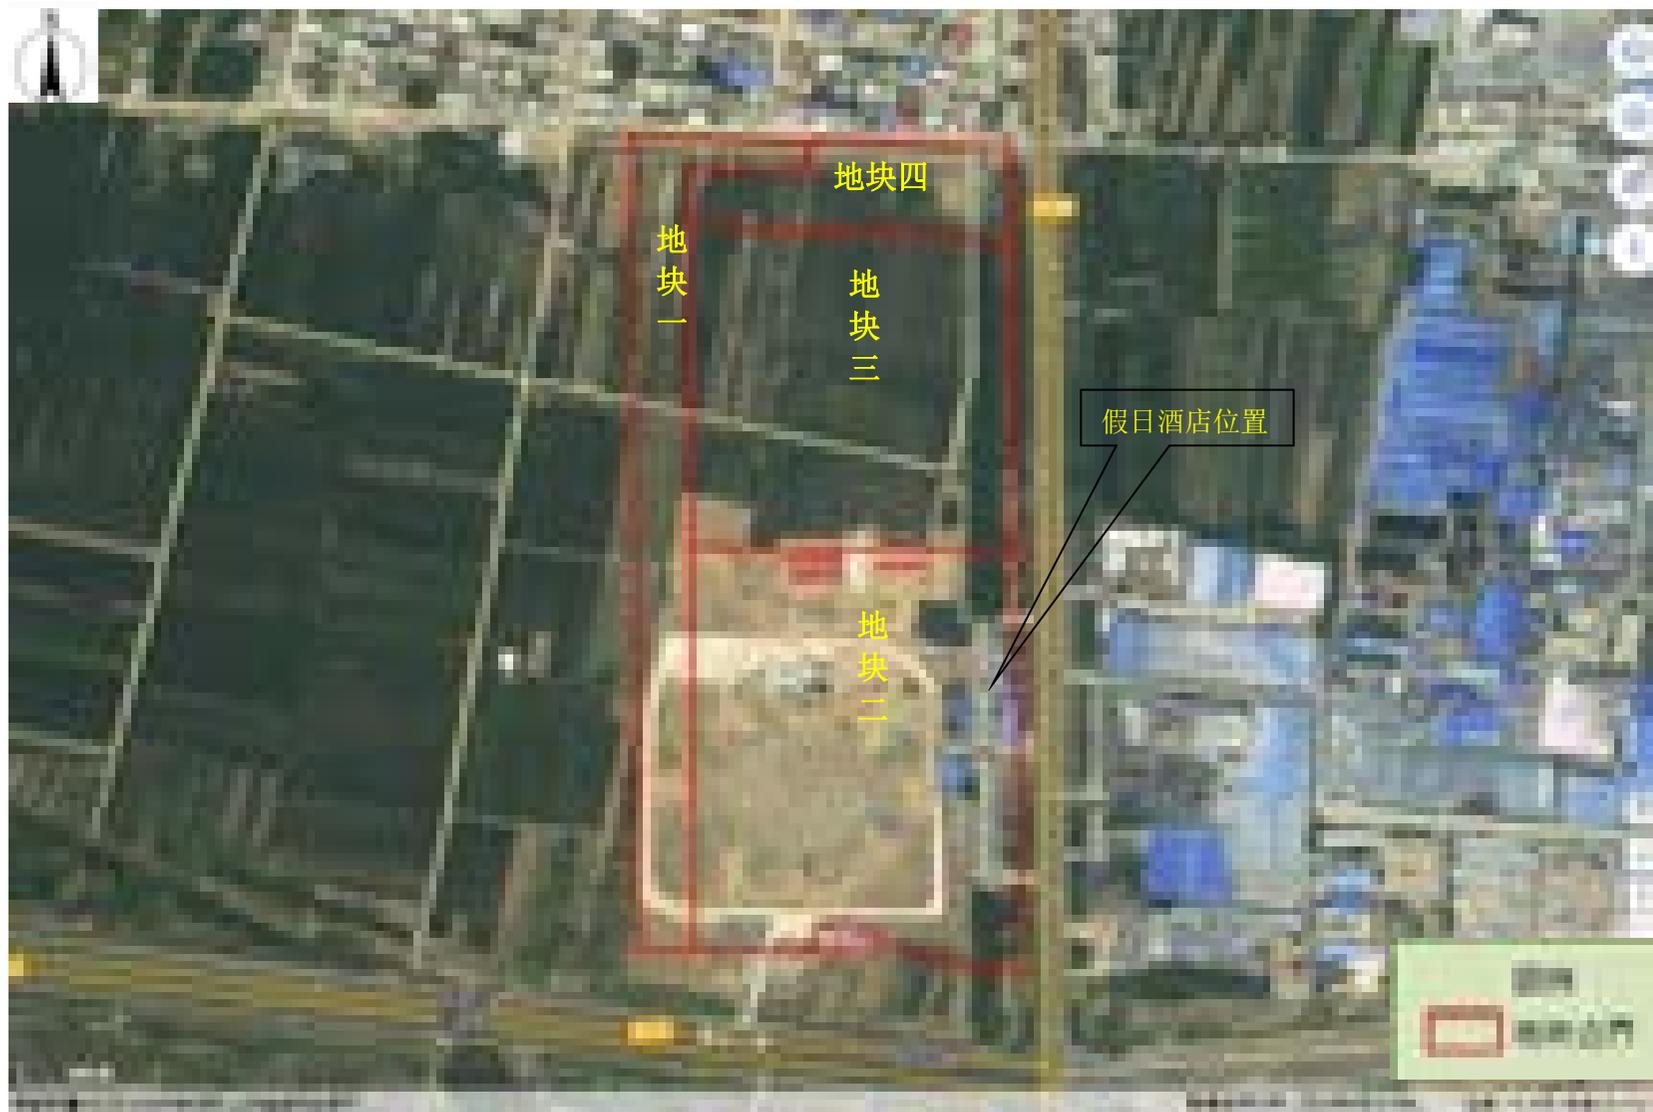
### 2020 年项目地块历史影像图

2020 年与 2019 年相比,项目地块内假日酒店拆除,博览园开始建设。

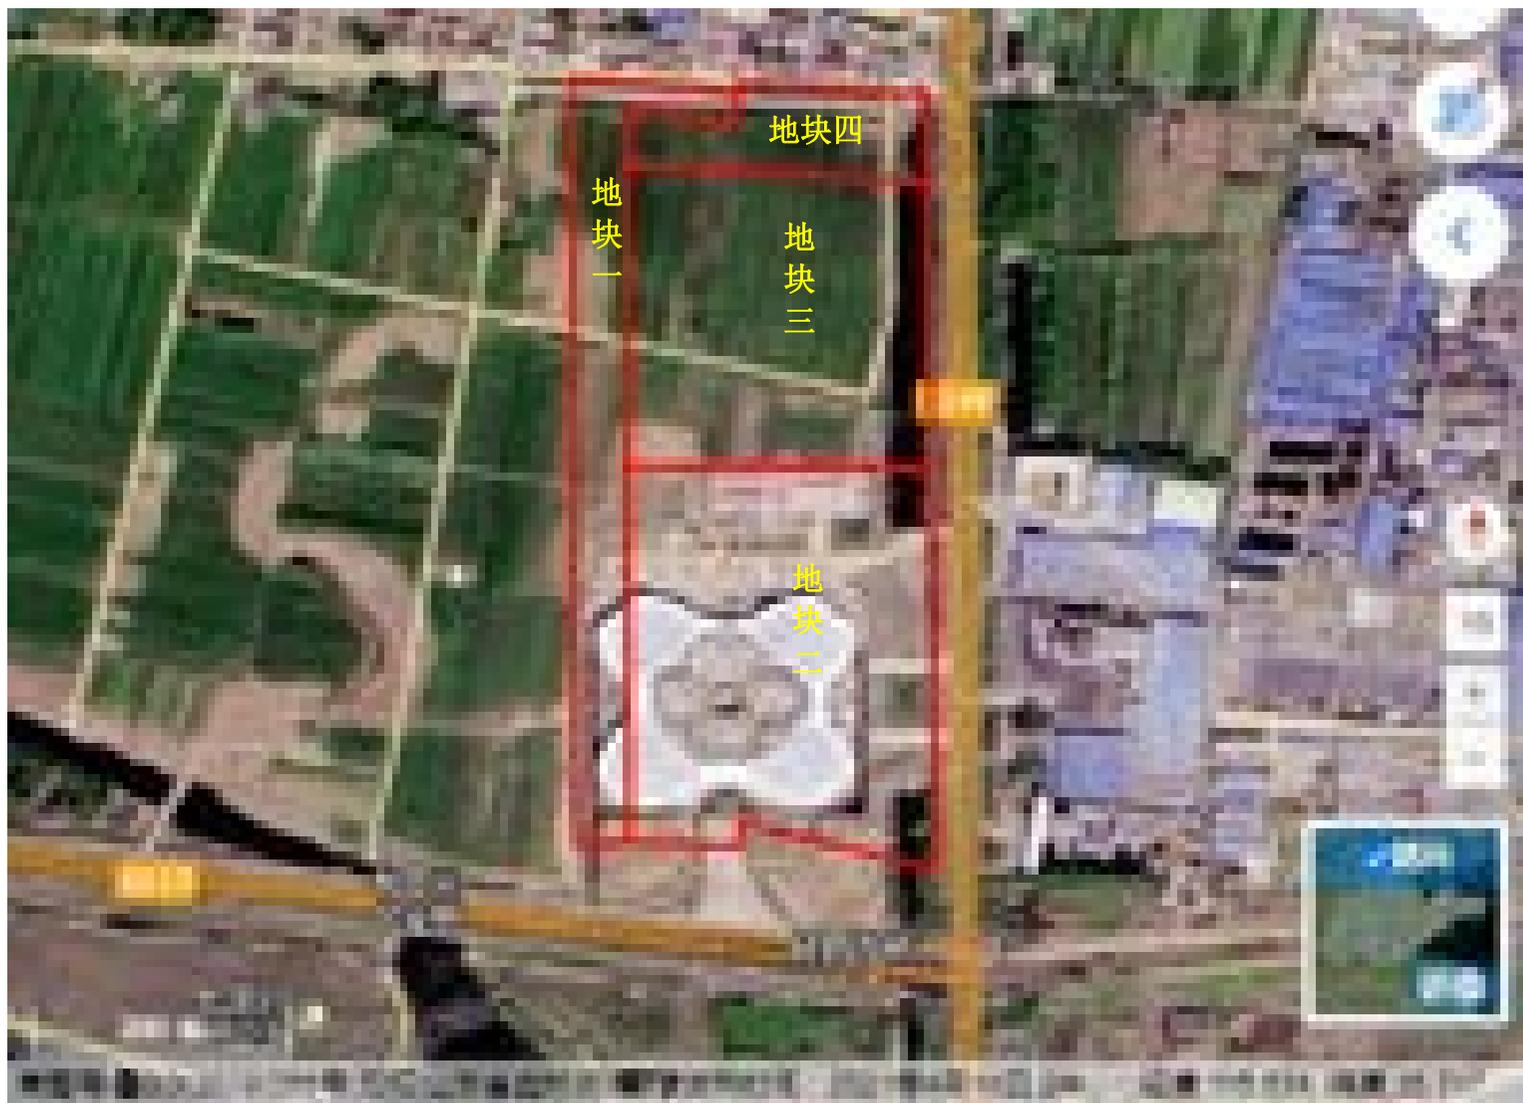
2021 年项目地块历史影像图

2021 年与 2020 年相比,项目地块内博览园继续建设,假日酒店拆除,无其他明显变化。

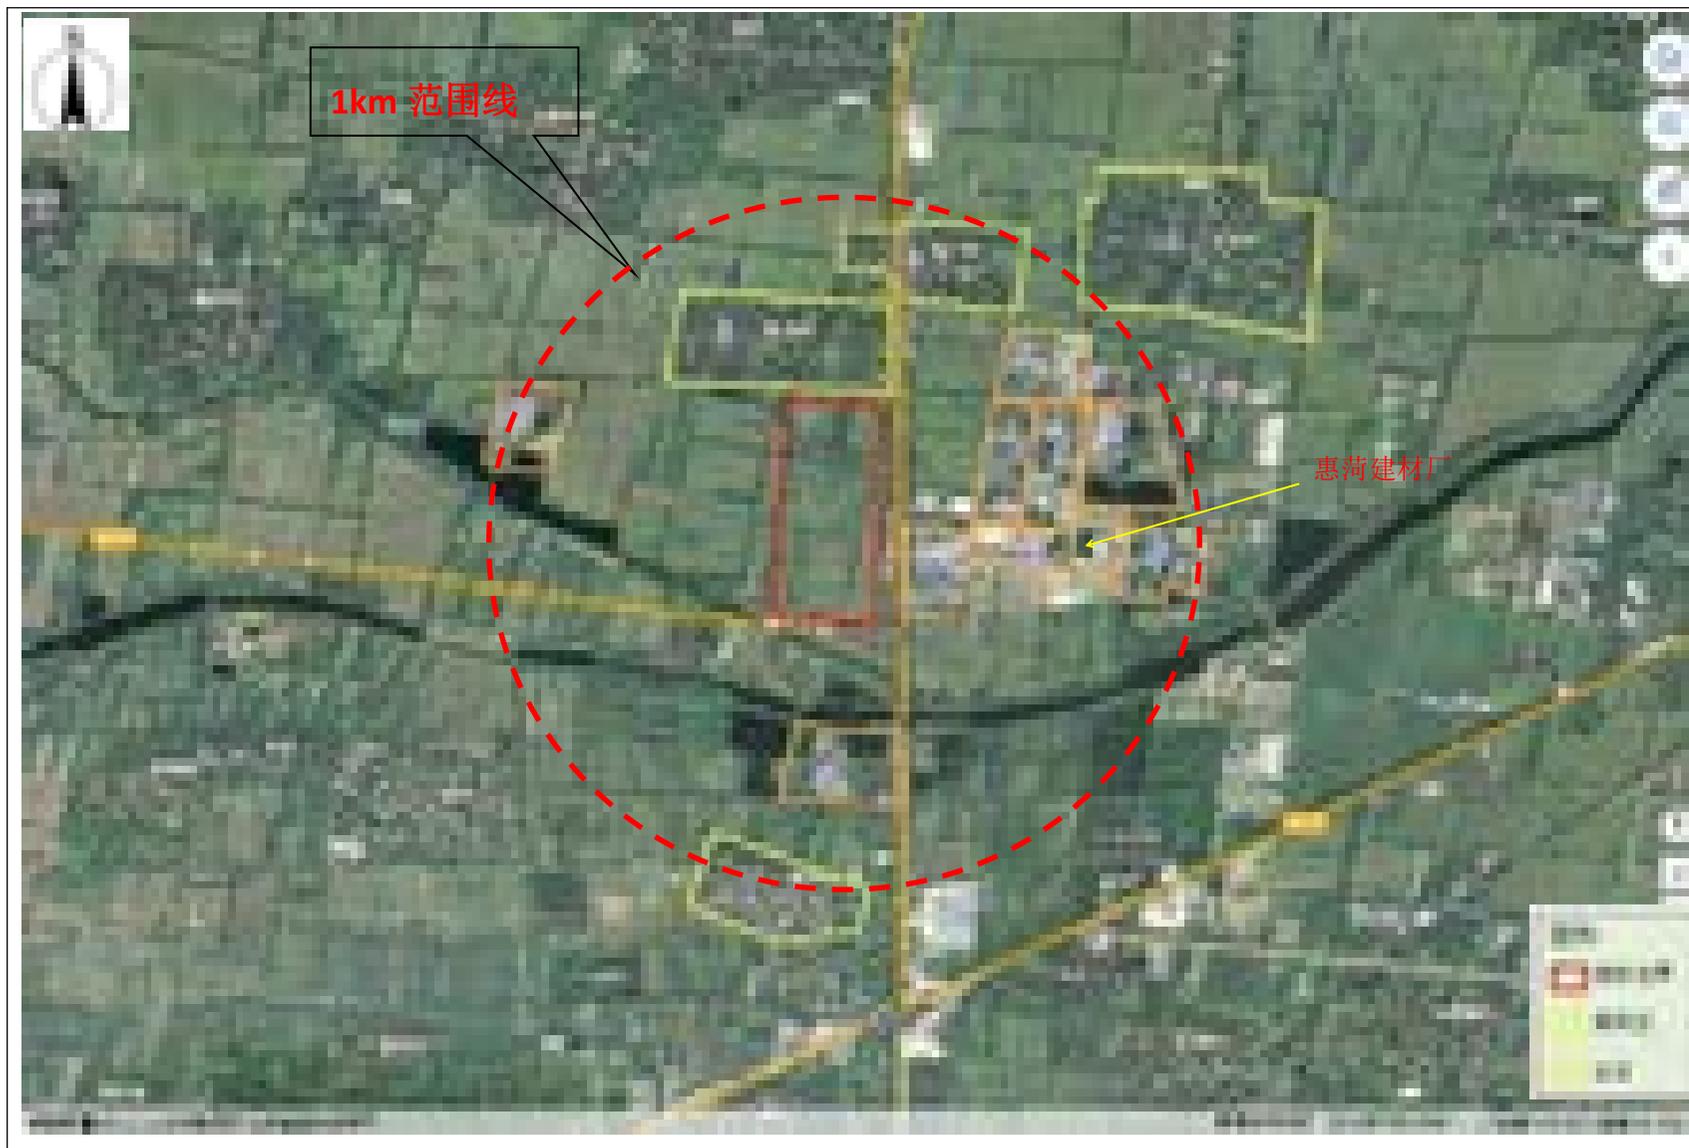
2012年地块周围于2008年相比,东侧新增了惠荷建材厂,无其他明显变化。

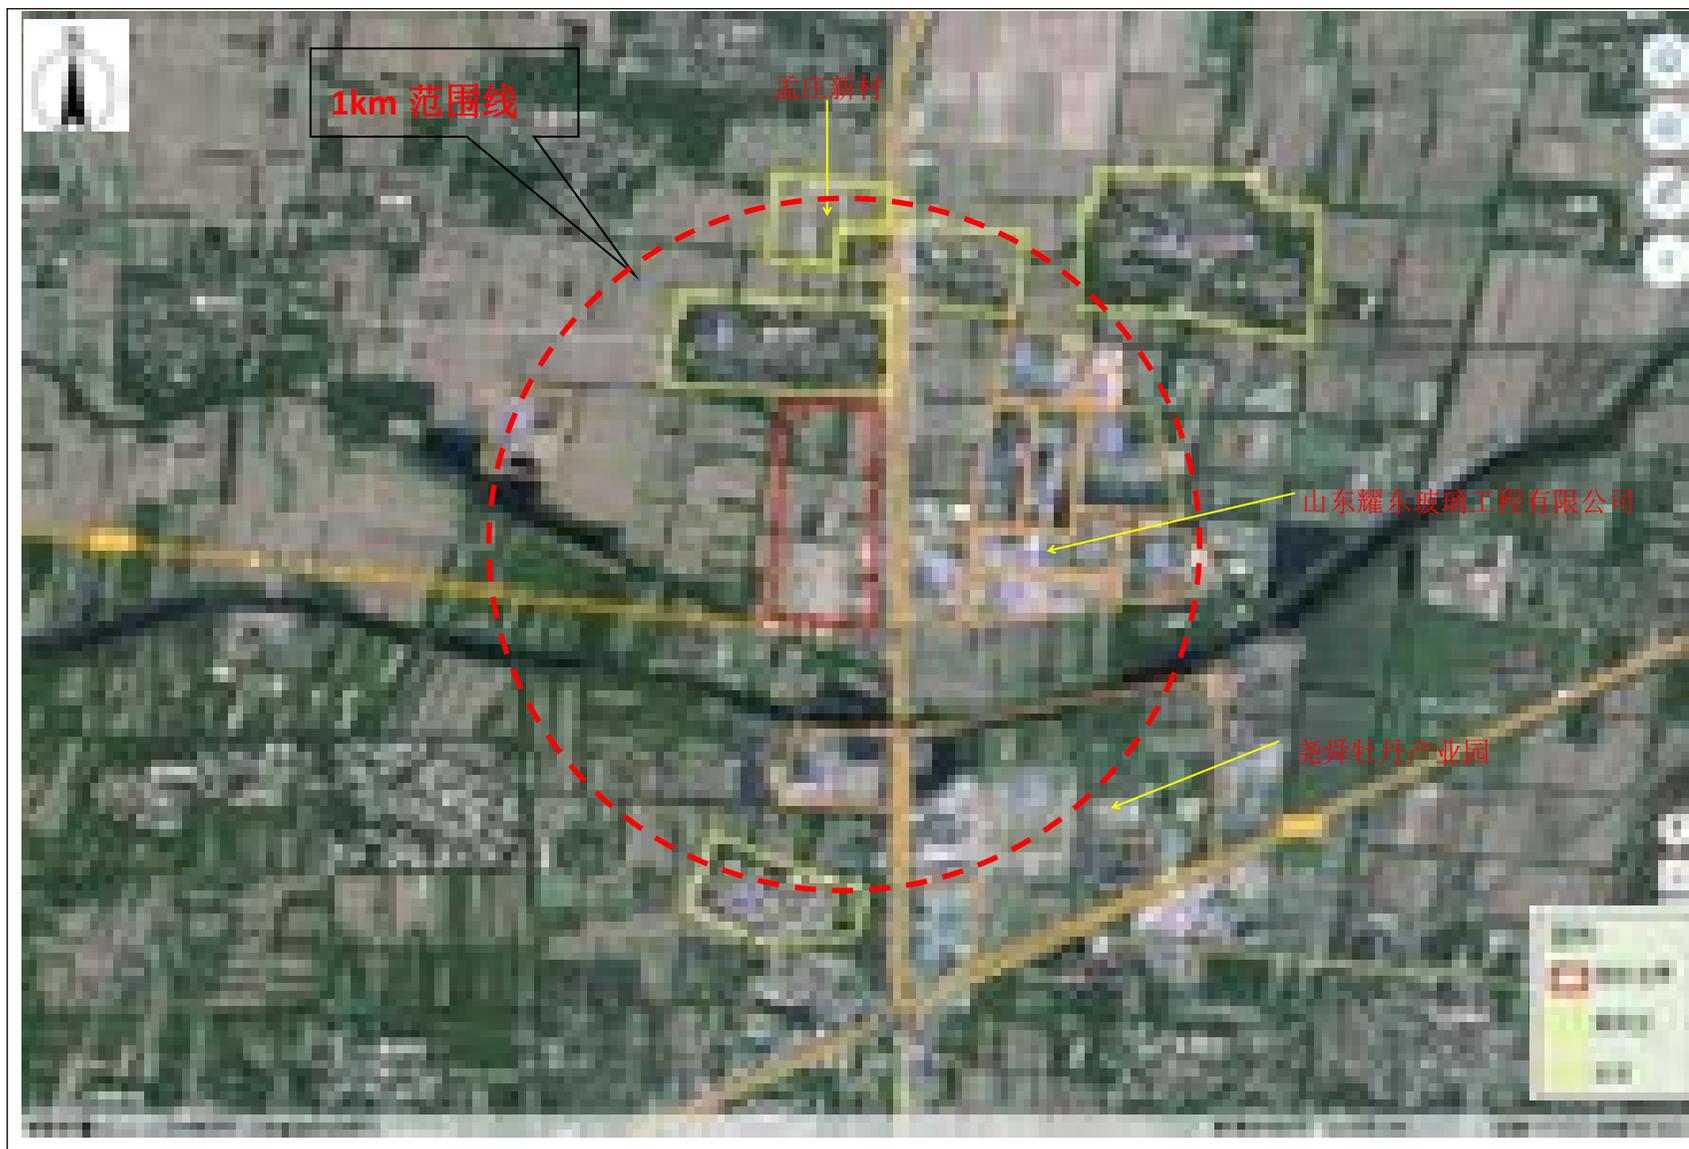
2013 年与 2012 年相比,项目地块东侧新建了山东耀东玻璃工程有限公司,南侧新建了尧舜牡丹产业园,北侧新建了孟庄新村。其余无明显变化。

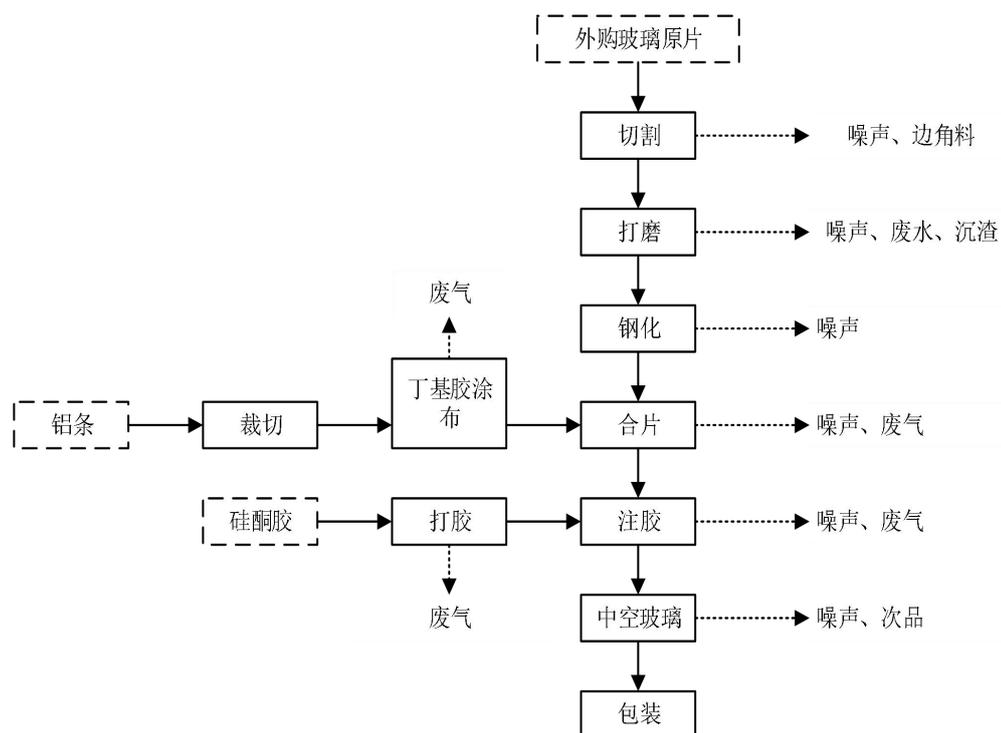
(2) 生产工艺流程图:

①废气：项目主要废气为涂胶过程中产生的 VOCs，活性炭吸附装置处理后，并通过 15 米高排气筒排放到大气中，满足《挥发性有机物排放标准第 7 部分：其他行业（DB37/ 2801.7—2019）表 2 中无组织排放监控浓度限值要求（VOCs: 2.0mg/m<sup>3</sup>）的要求，对外环境影响很小。

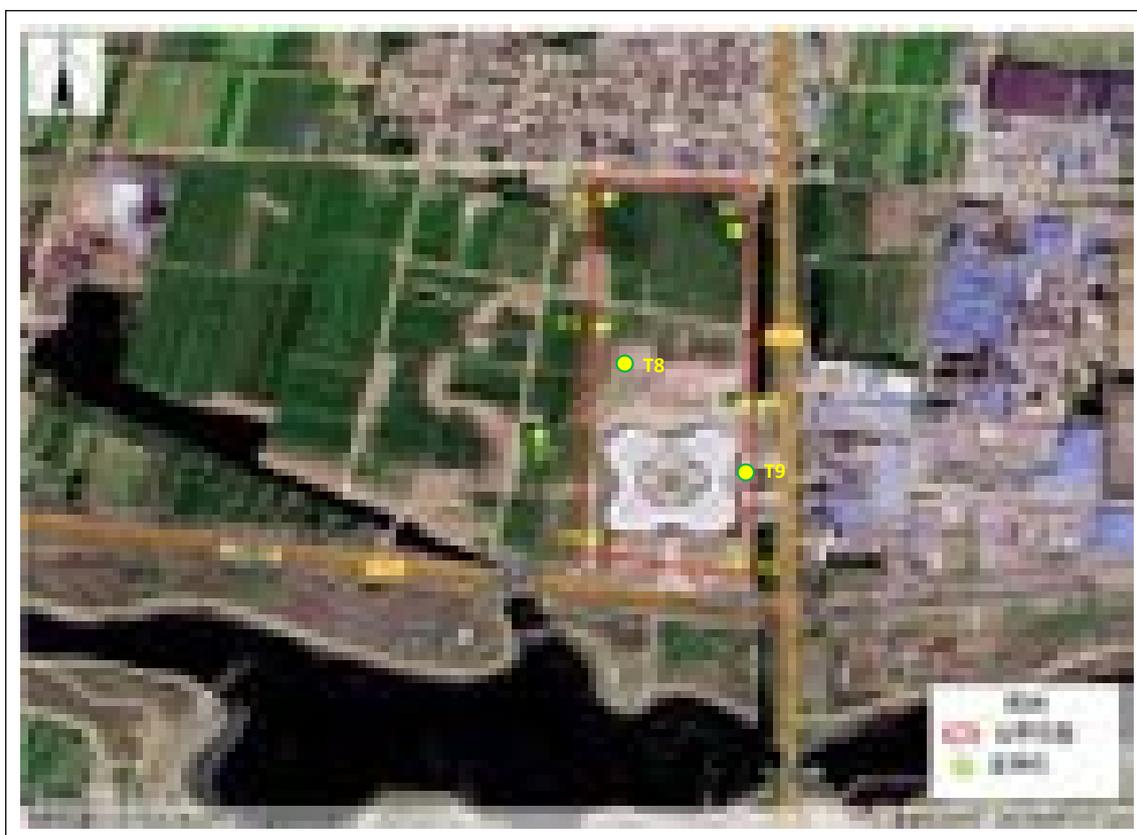
图4.3-1 地块内土壤检测布点图

管控和修复监测技术导则》(HJ25.2-2019)、《建设用地土壤环境调查评估技术指南》(2017 第 72 号)等相关技术导则要求,我单位委托山东圆衡检测科技有限公司对本地块进行随机布点,对本项目地块土壤的疑似污染区域挥发性有机物、重金属进行了快速检测,光离子化检测仪(PID)(仪器型号为TY2000-D)、XRF(仪器型号 EXPLORER9000),在项目地块范围内选取了 T1-T6、T8、T9 八个检测点位、T7 对照点位进行了 PID 和 XRF 检测,布点位置图 4.3-1 PID 和 XRF 检测布点图。检测数据见附件 10 土壤采样现场筛查记录,检测照片见附件 9。
